<b>GESTIÓN CARTOGRÁFICA</b>	<b>CÓDIGO: IDi-INF-2020-0765</b>
<b>INFORME TÉCNICO</b>	<b>Página 1 de 40</b> <b>Fecha: 2020-05-22</b>

**Instituto  
Geográfico  
Militar**

**INFORME DE FACTIBILIDAD PARA LA MODERNIZACIÓN DE LA AERONAVE  
CESSNA CITATION II 550 PLACA IGM-628.**

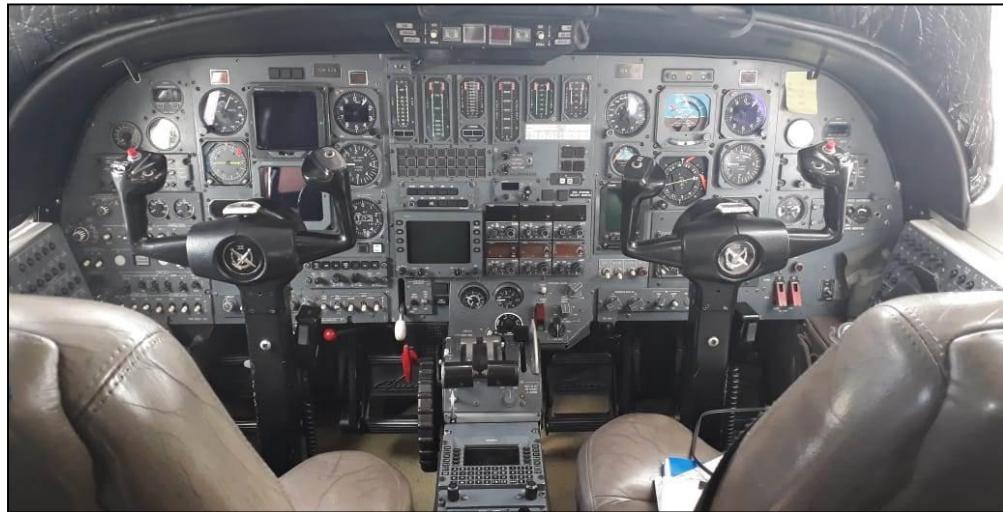
Figura 1.1 Cabina actual del avión CESSNA CITATION II 550 IGM 628.

En la Figura 1.1 se muestran los instrumentos de vuelo instalados actualmente en la cabina del avión CESSNA CITATION II 550 IGM 628.

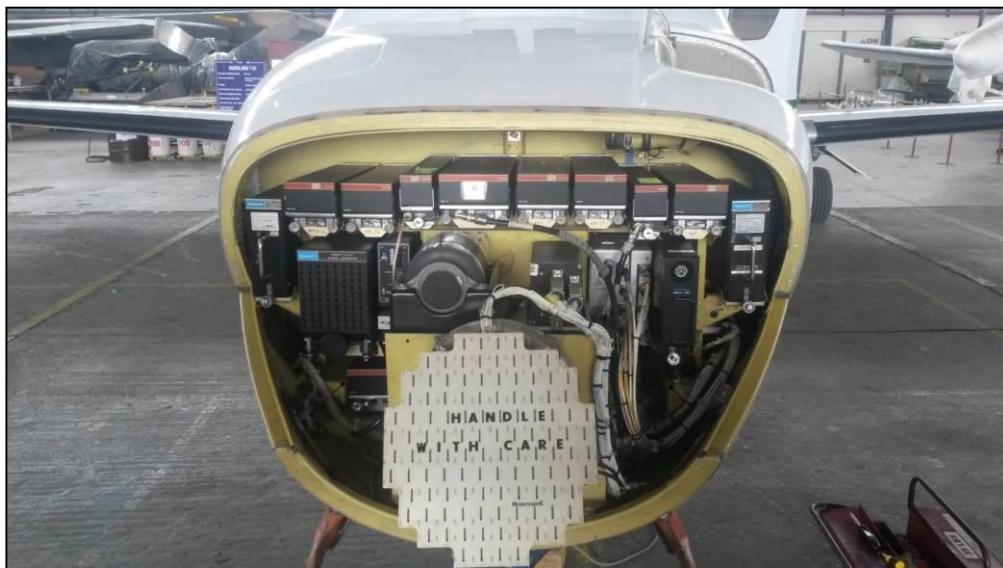
Figura 1.2. Compartimiento de aviónica actual del avión CESSNA CITATION II 550 IGM 628.

En la Figura 1.2 se muestran los equipos instalados ubicados en el compartimiento de aviónica del avión CESSNA CITATION II 550 IGM 628. Se puede observar que el espacio es muy limitado, razón por la cual, durante la última modernización del equipamiento de aviónica fue implementado como un sistema unilateral para el piloto, debido a que la implementación para hacer el sistema dual para piloto y copiloto requería un mayor uso del espacio de este compartimento, adicionalmente, debido a la falta de espacio, se hizo uso parcial de la bodega de equipaje de la nariz de la aeronave.

- No existe espacio para implementar nuevos equipos en el compartimiento de aviónica en la nariz de la aeronave, limitando la posibilidad de acoplar un sistema adicional para convertir el sistema actual en un sistema dual (Sistema EFIS).

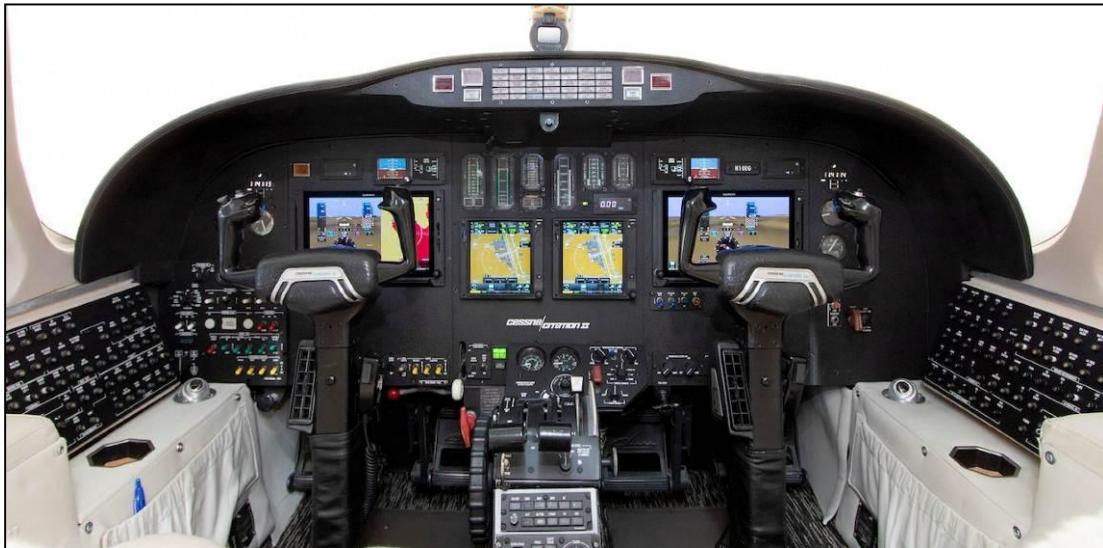
Figura 1.3. Cabina con la aviónica propuesta

Cabina integrada con Dual G700Tx con certificación RVSM y TAWS-B, como navegadores se incluyen 2 GTN750 (COMM/NAV/GPS) con las cajas de audio GMA35 integradas, un sistema de TCAS II 7.1 con 2 transponder GTX3000 con capacidad de ADS-B, un radar meteorológico GWX75, 2 indicadores SAM302 como STBY, se integra el Preselector de ALT a las GDU1060 mediante el 602R, se proponen 2 anunciantes de modos de AP, una nueva disposición del Glare Shield y por ultimo una nuevo indicador de MACH y Vertical Speed.
